Reporte Anual del Servicio Público de Agua de Sheboygan

Verano 2021

Resultados de la Prueba de Análisis de Calidad de Agua de la Llave en Sheboygan en 2020

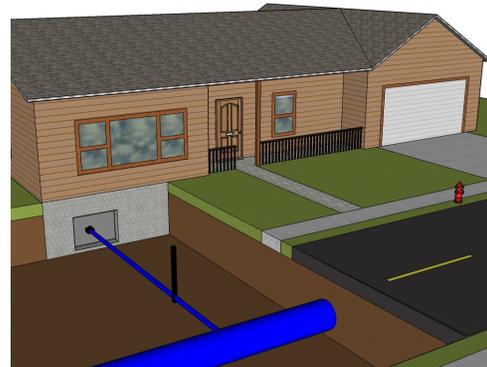
Ubicación del lateral (tubería azul pequeña) ingresando a la casa desde la tubería principal localizada a la mitad de la calle

Las antiguas redes de ingreso de agua fabricadas con plomo continúan siendo motivo de preocupación. Estas redes de tuberías de agua privadas que se extienden desde la red pública de abastecimiento de agua hasta las residencias. Las instalaban los plomeros antes de la década de 1950. El Servicio Público de Agua de Sheboygan ha utilizado tratamiento de fosfato desde 1994 para recubrir el interior de estas tuberías de plomo. Cuando se abren estas tuberías, puede observarse el recubrimiento blanco que evita que el agua entre en contacto con el plomo. Desde 1994, las pruebas de detección de plomo llevadas a cabo por el Servicio Público han arrojado resultados por debajo de los niveles de acción fijados por la Agencia de Protección Ambiental (Environmental Protection Agency, EPA), lo cual confirma la efectividad del recubrimiento a la hora de reducir al mínimo la exposición al plomo.

Desde entonces, la empresa ha expandido su programa de reemplazo de líneas de servicio de plomo luego de obtener la aprobación de la Comisión de Servicios Públicos de Wisconsin. **A la fecha, se han reemplazado 280 tuberías laterales de plomo.** Usando una combinación de subvenciones y préstamos sin interés, la empresa ahora puede ofrecer financiamiento en diferentes circunstancias, pero la mayor parte del financiamiento del reemplazo sigue enfocada en los proyectos de tuberías principales.
